აგროგეიქნიკური შეჯამება

ნაკვეთის დანიშნულება: სასოფლო სამეურნეო
მუნიციპალიტეტი: თეთრიწყარო
ფართობი: 100ჰა

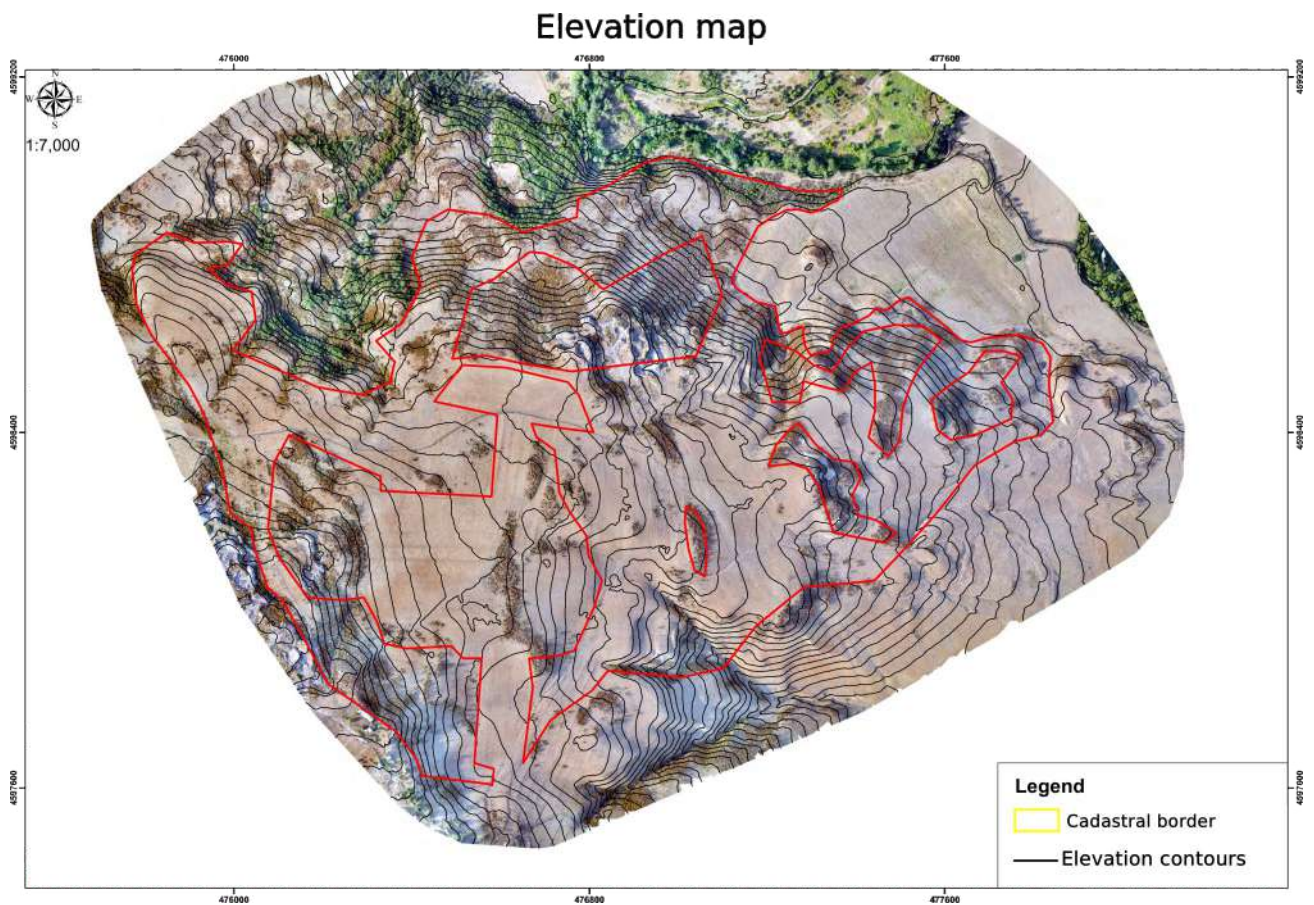
სურ.2

ნაკვეთის რელიეფი არაერთგვაროვანია, ყველაზე მაღალი წერტილი სამხრეთ საზღვართან მდებარეობს, ყველაზე დაბალი წერტილი ჩრდილო-აღმოსავლეთ საზღვარზეა მდინარე ალგეთის ნაპირებისკენ. ნაკვეთს ძირითადი ექსპოზიცია ჩრდილოეთ მიმართულებით აქვს. რელიეფი ტერასულია, ცენტრალური ნაწილი ყველაზე სწორი და ერთგვაროვანია ხოლო ზედა და ქვედა ნაწილები ქანობებით ხასიათდება.

- უდაბლესი წერტილი 505მ ზღვის დონიდან.
- უმაღლესი წერტილი 720მ ზღვის დონიდან.

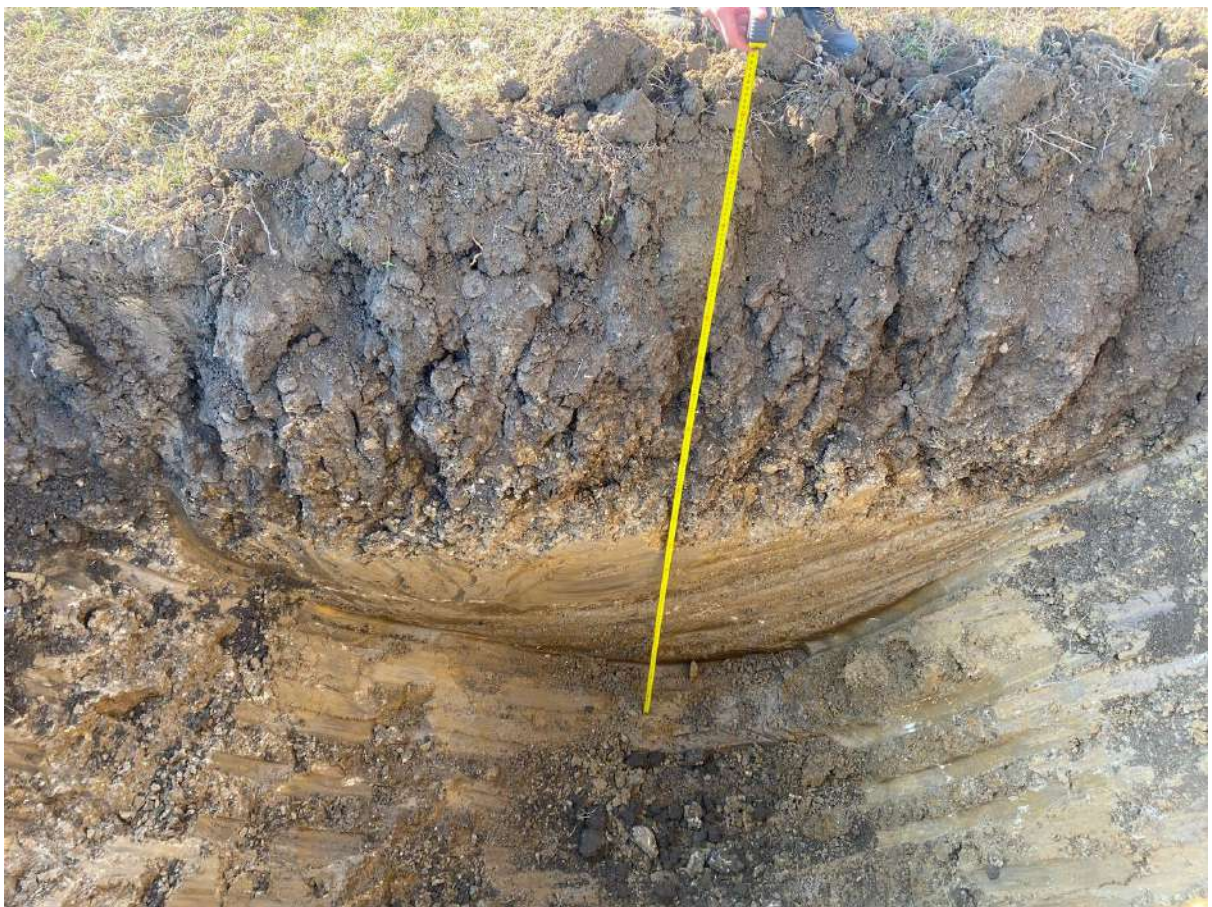
სურ.3

ნაკვეთის ტერიტორიას ემიჯნება ბაზალტის კარიერი, შიდა პერიმეტრშიც შეინიშნება კერობრივი დაქვიანება, ზუსტი საზღვრების გამოსავლენად ჩატარდა ხნულები რათა დაგვედგინა სადაა ძლიერი დაქვიანება და სად ნაკლები, ასევე გაკეთდა ჭრილები 2-3 მეტრის სიღრმეზე (სულ 25 ჭრილი) რათა შეგვემოწმებინა ნიადაგის პროფილი და დაგვედგინა რამდენად გვაქვს გაუვალი ქვიანი ფენები. კვლევამ აჩვენა რომ ნაკვეთი იყოფა სამ ზონად:

- ძლიერ ქვიანი - სადაც სასოფლო სამეურნეო სამუშაოები ეკონომიკურად არაა მომგებიანი და აგრონომიულადაც არაა მიზანშეწონილი;
- საშუალოდ ქვიანი - სადაც სასოფლო სამეურნეო საქმიანობა შესაძლებელია, თუმცა რეკომენდებული კულტურების სპექტრი შედარებით შეზღუდულია;
- ნაკლებ ქვიანი - სადაც სასოფლო სამეურნეო საქმიანობისთვის ისევე როგორც კულტურათა ასორტიმენტის არჩევისთვის შემზღუდველი ფაქტორები მცირეა.

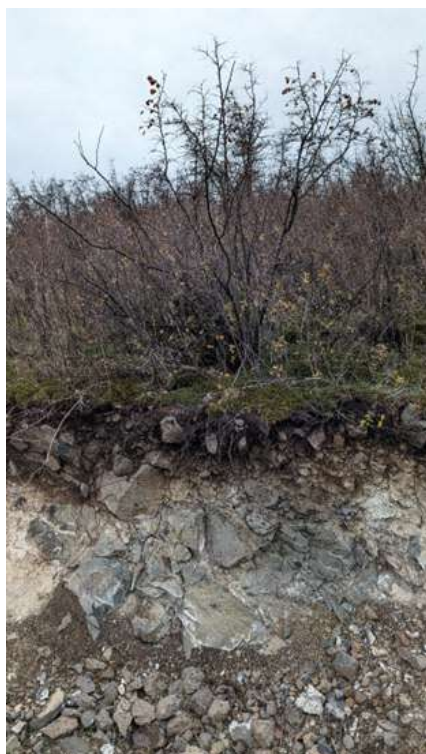
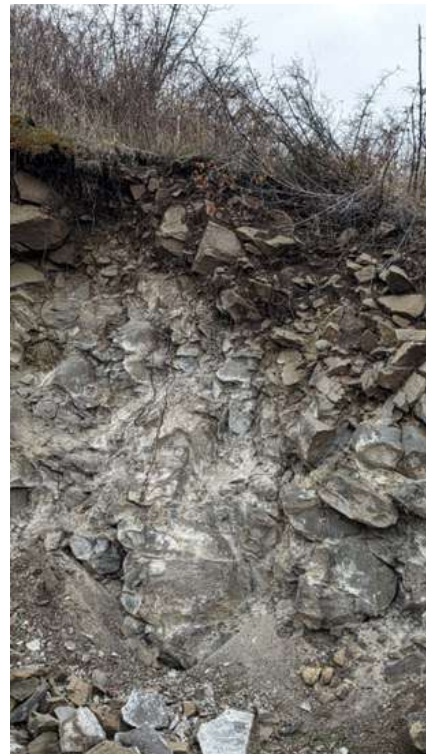
ტერიტორიის შესწავლამ აჩვენა რომ ბუჩქნარების უმეტესობა განთავსებულია ძლიერ დაქვიანებულ გორებზე რომელთა დიდი ნაწილი კულტივირებადი სექტორებიდან ამოღებულია (სურ. 5-6)

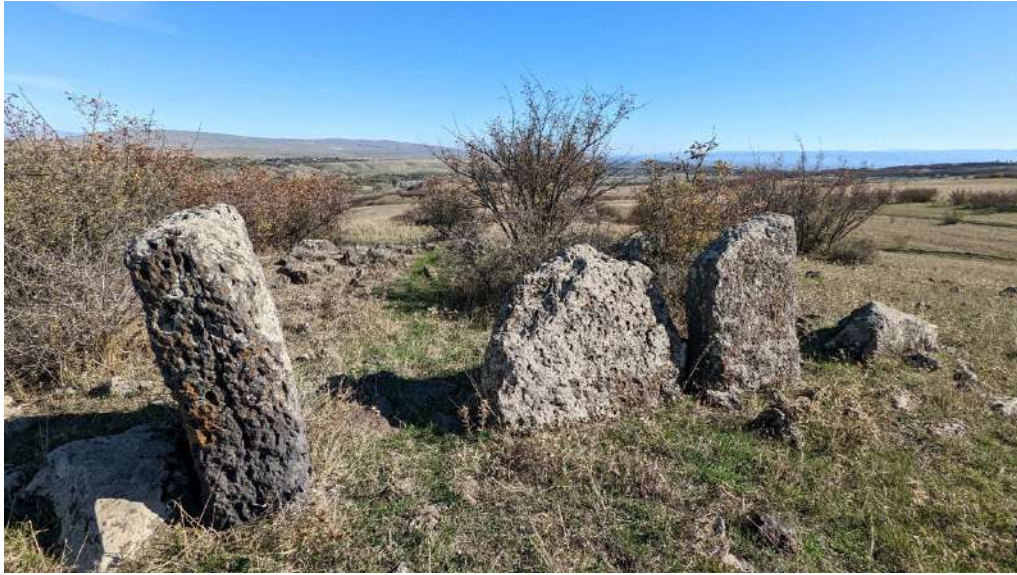
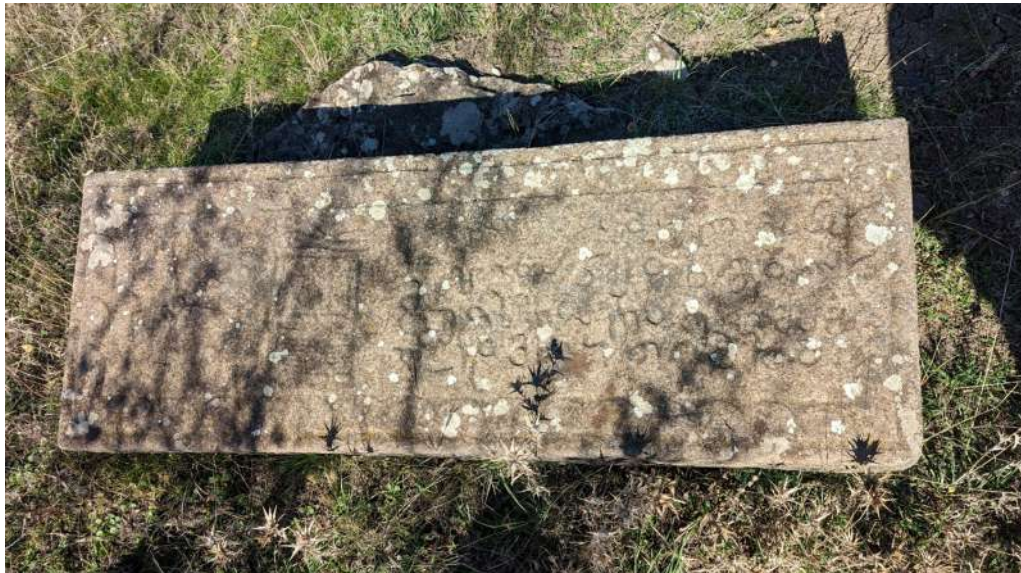
ნაკვეთზე არ შეინიშნება მოქმედი შენობა ნაგებობები, თუმცა ერთგან შეინიშნება დაუდგენელი წარმომავლობის ქვათა ნყობა რომლებიც შესაძლოა ოდესღაც ფუნქციურად დატვირთული იყო, ამ ნანგრევებისგან ათიოდე მეტრის მოშორებით კი ძველი, ბაზალტისგან გამოთლილი საფლავის ქვა დევს. საჭიროა უფრო დეტალურად გარკვევა რა ფუნქციის შენობასთან გვაქვს საქმე, რაიმე კულტურული ღირსშესანიშნაობის სტატუსი აქვს თუ არა. იხილეთ სურ. 9-10

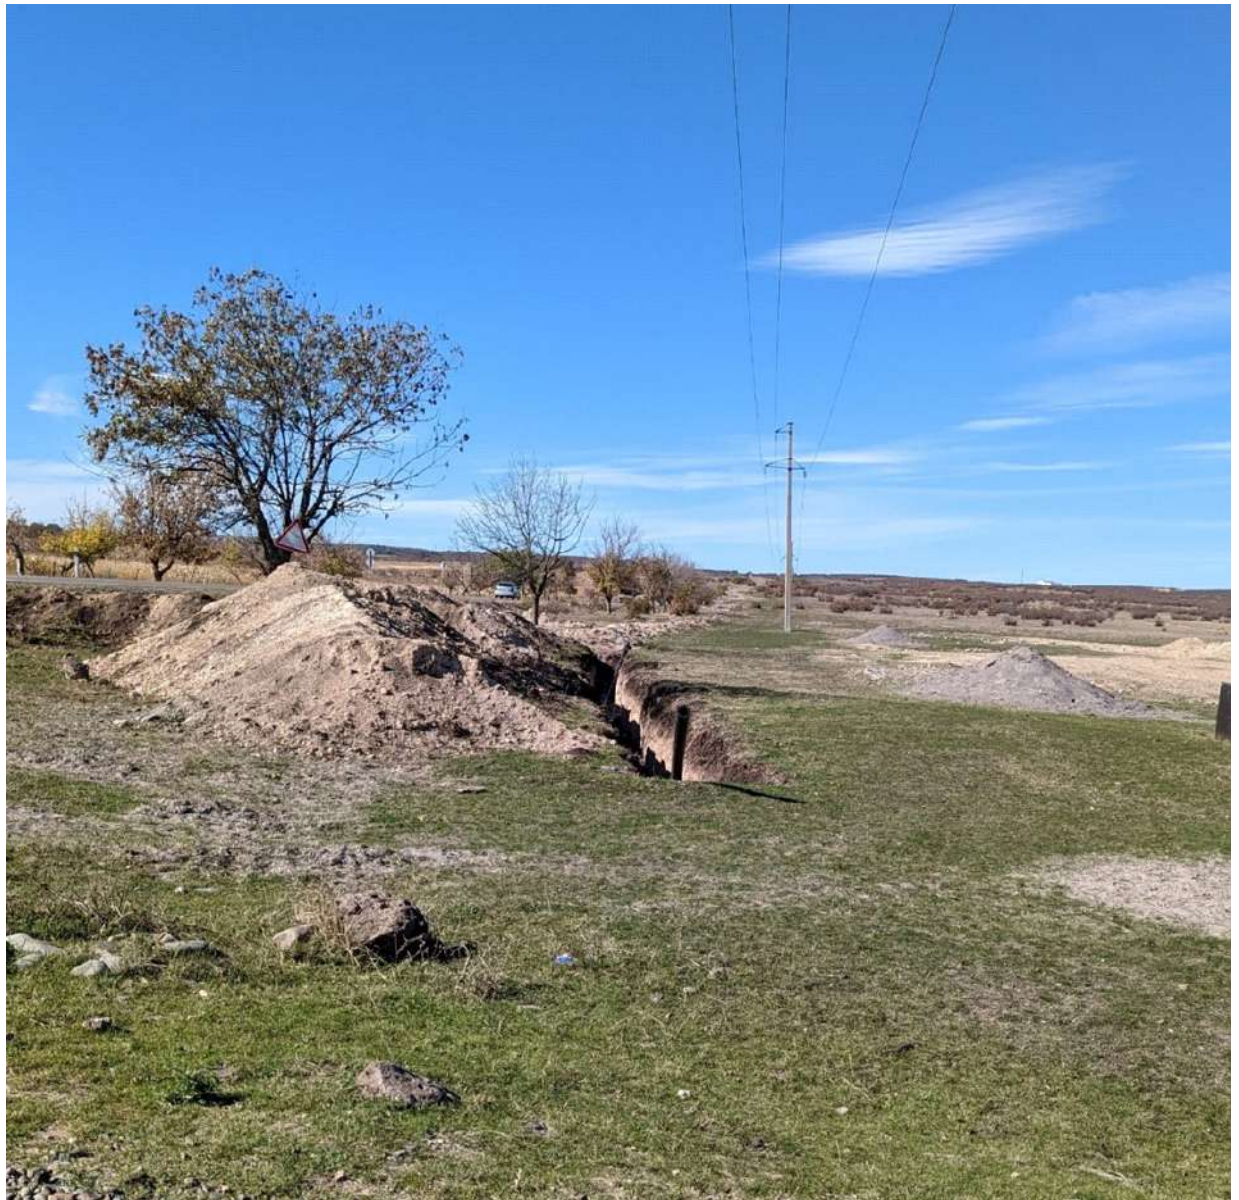
სურ. 11

ნაკვეთებში მუნიციპალური წყალმომარაგების სისტემა არაა შეყვანილი. თუმცა მომიჯნავე სოფლების (დურნუკი და კოტიში) წყლით მომარაგების სამუშაოები დაწყებულია. იხილეთ სურ. 11.

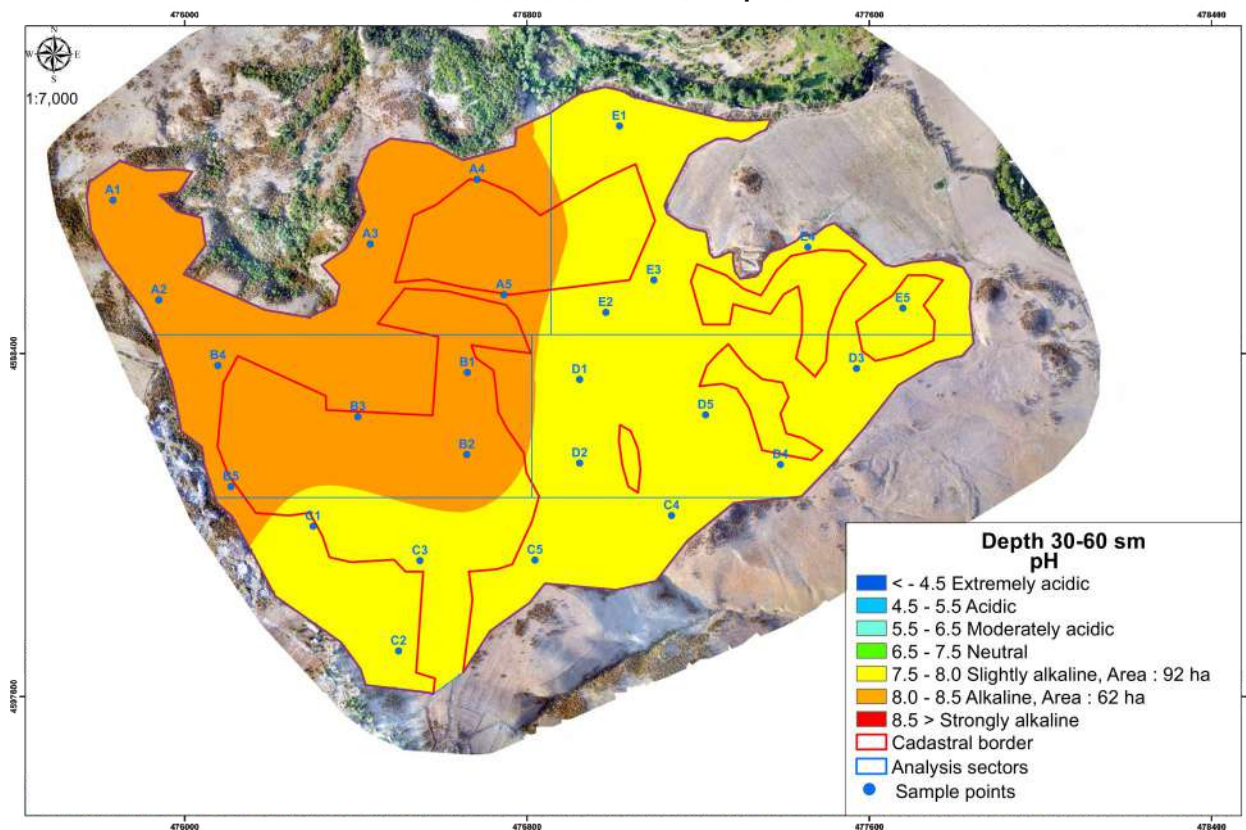
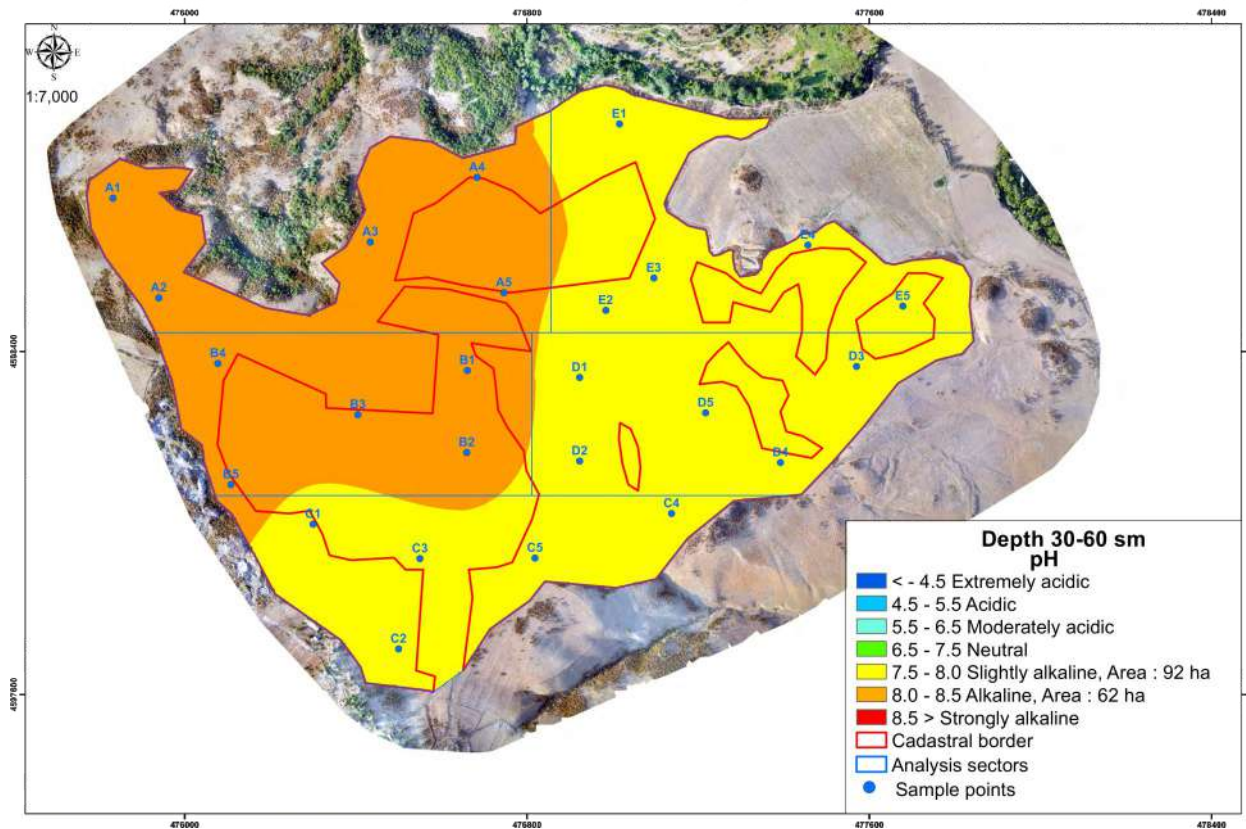
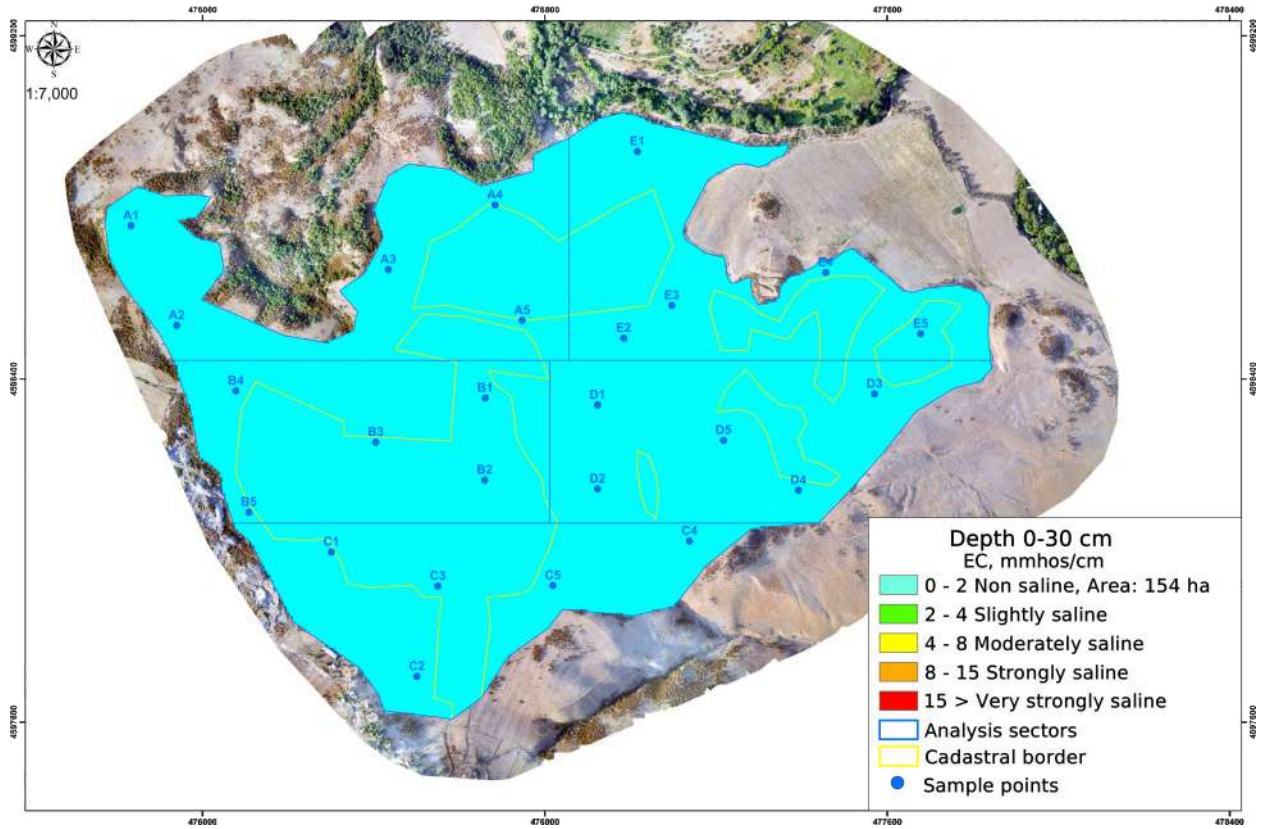
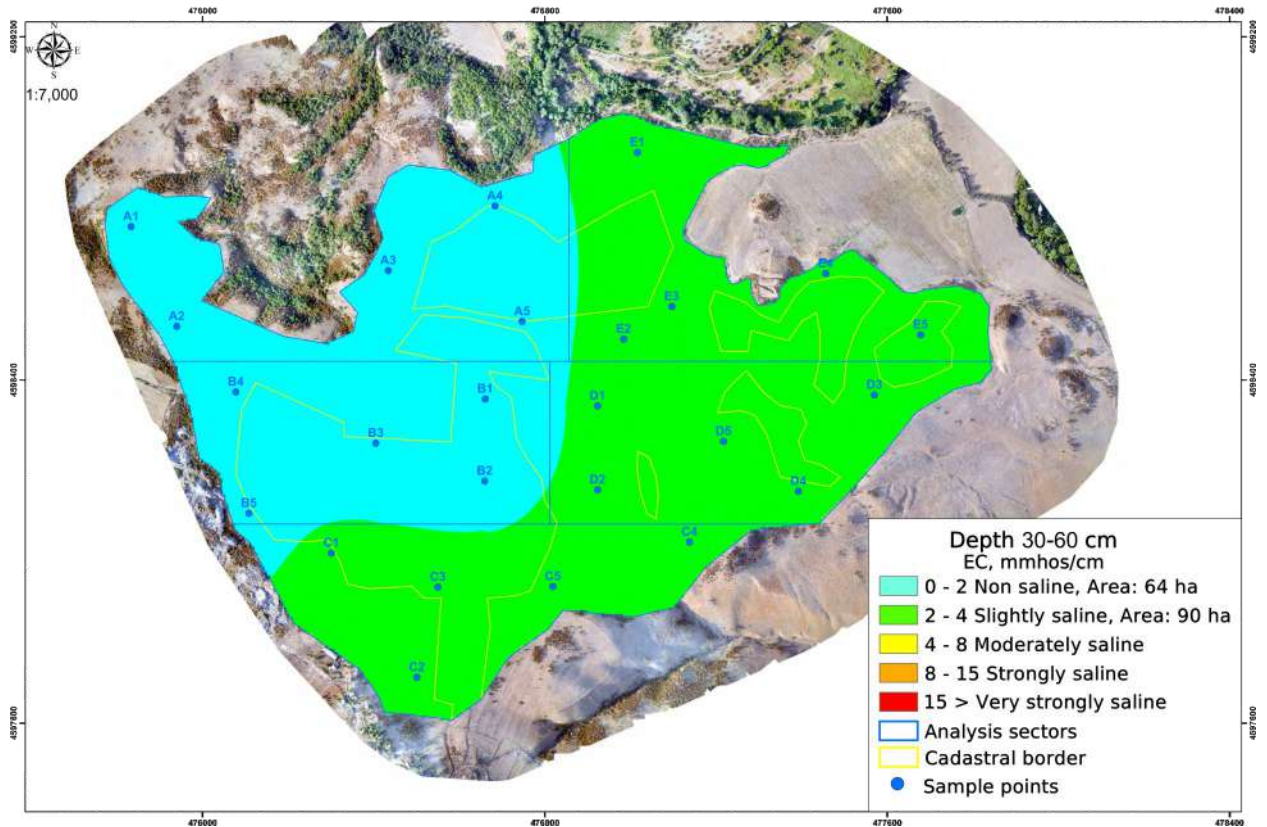
კვლევების მიხედვით ნიადაგის არის რეაქცია სუსტი ტუტე და ტუტეს შორის მერყეობს.

- A და B სექტორებში ზოგადი სურათი ორივე ფენაში დადებითია და არაა დამლაშებული.

- C, D და E სექტორებში ზედა ფენებში (0-30სმ) არაა დამლაშება, ხოლო ქვედა ფენაში (30-60სმ) კატეგორიზაციის მიხედვით „სუსტად დამლაშებულის“ ხარისხი შეესაბამება.

შენიშვნა: დამლაშების ეს დონე ხიგი კუდგუხებისთვის შესაძლოა შემაფეხხებდოდ მიიჩნეოდეს, ამიგომ საჭირო იქნება ნიადაგის სწოხად დამუშავება და საძიხის სწოხად შეხრევა.

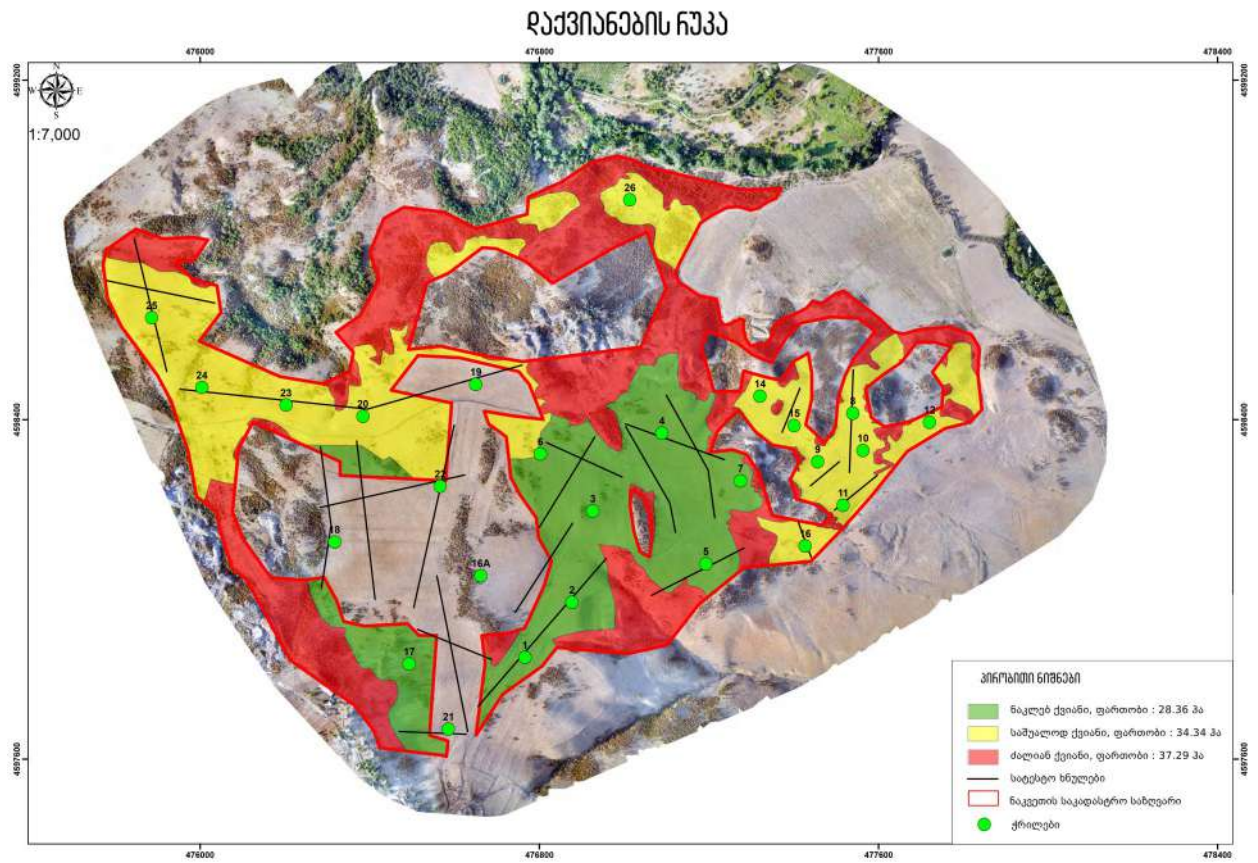
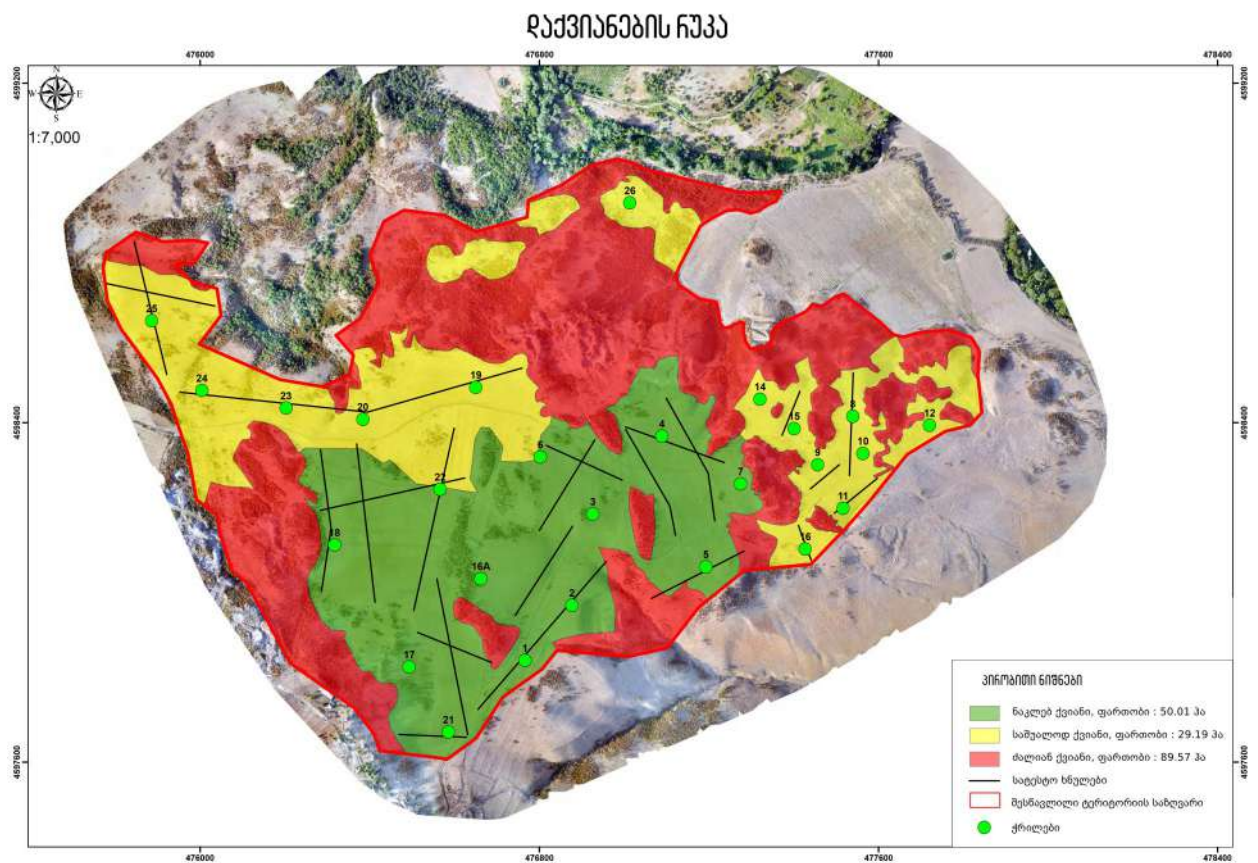
შენიშვნა: მახცვლელი კულტურების და იონჯას აჩრევის შემთხვევაში უნდა დავეყიდნოთ ქვიან და უქვო სექტორებს, ხადგან ქვიან ნაკვეთზე ტექნიკას უჭიხს მუშაობა/მოსავლის აღება. შესაბამისად დაქვიანების კვდევაზე დაყიდნობით უნდა შეიჩრეს პიოხიიტეტი კულტურა. იგივე პიინციპი ვიცდედება ხახვნაიხ, დიხვენა და გუბეხიან ბოსტნეულებზე. (იხიდეუთ დაქვიანების ხუკა, სუხ. 16-17)

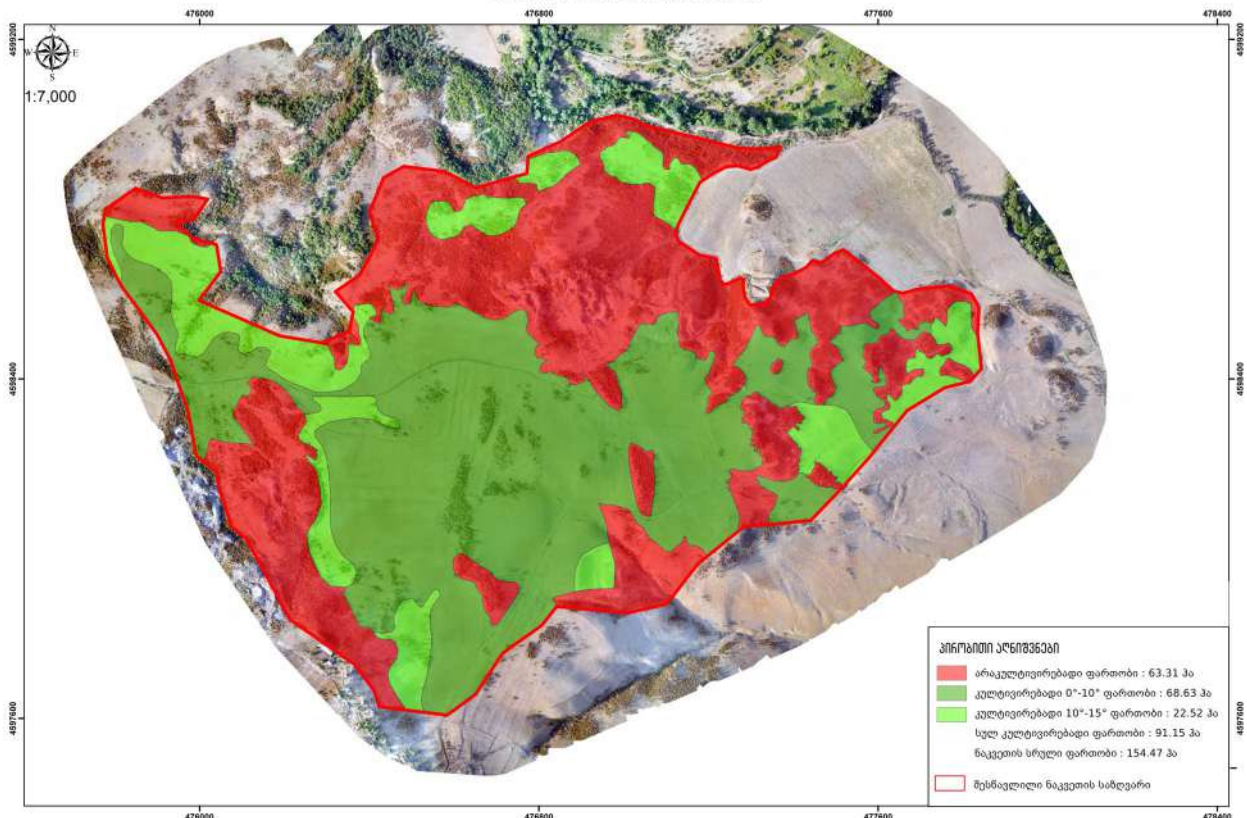
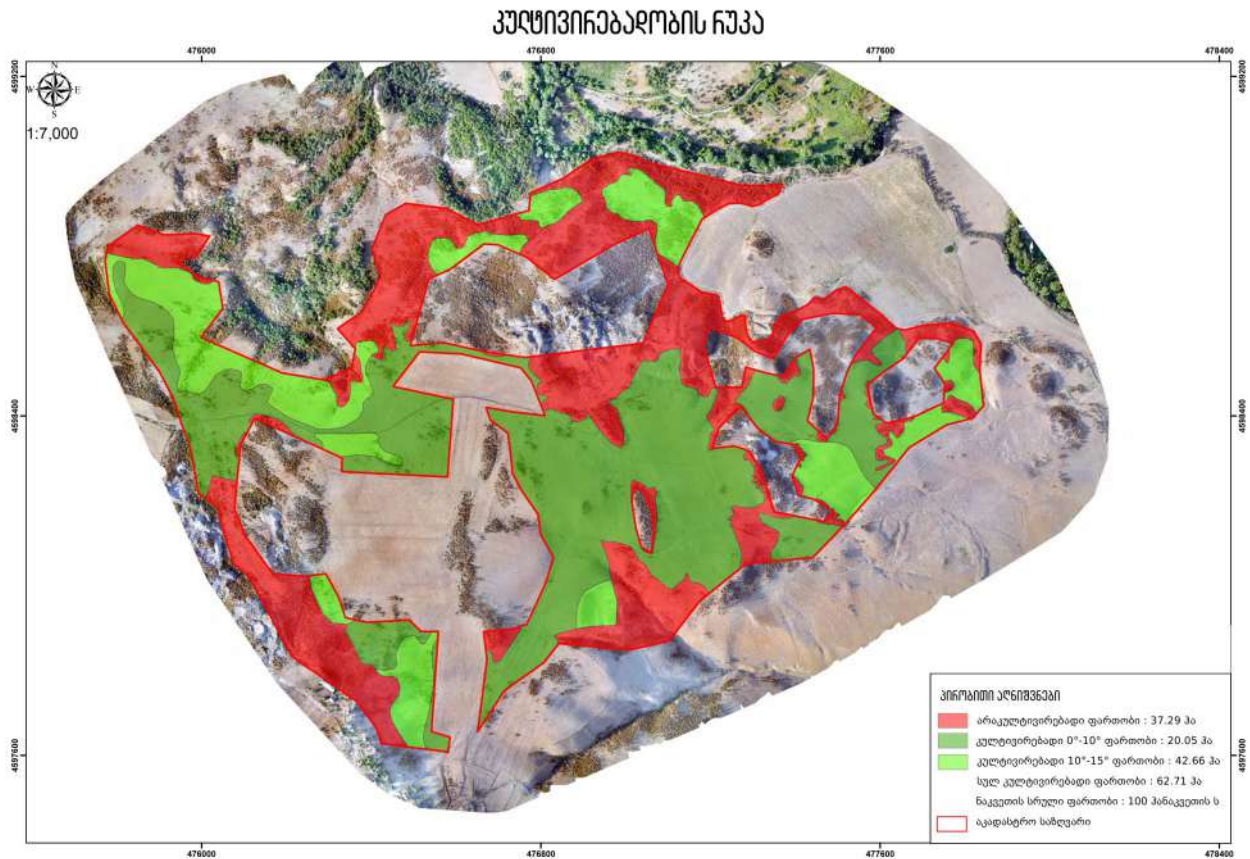
სურათებზე 18 და 19 ნაჩვენებია ფართობები, როგორც საკვლევი ტერიტორიის შიგნით ასევე საკადასტრო საზღვრის ფარგლებში.

- კულტივირებადი ფართობი (0°-10°) – 20,05 ჰა;
- კულტივირებადი ფართობი (10°-15°) – 42,66 ჰა;

სულ კულტივირებადი - 62,71 ჰა;
სულ არაკულტივირებადი - 37,29 ჰა.

- კულტივირებადი ფართობი (0°-10°) – 68,63 ჰა;
- კულტივირებადი ფართობი (10°-15°) – 22,52;
- არაკულტივირებადი - 63,31 ჰა.

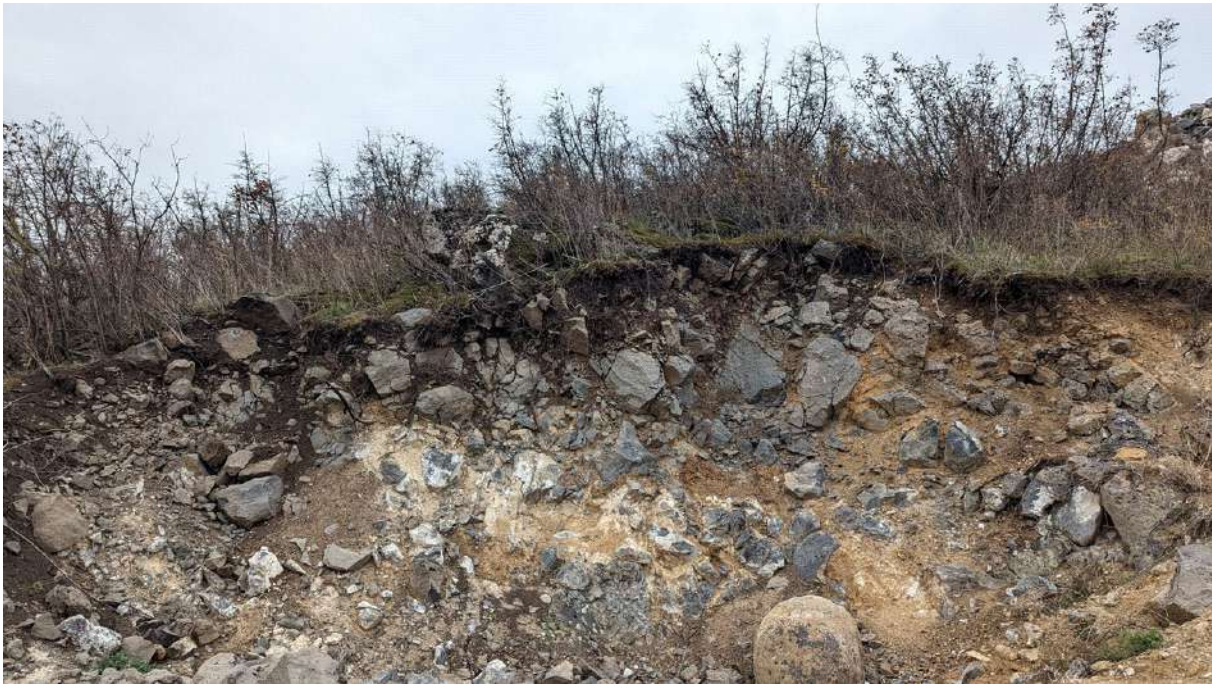
სურ. 20

ნაკვეთში დიდი გამოწვევა ქვიანი მონაკვეთებია, სექციები სადაც საშუალოდ 5-10 სანტიმეტრის დიამეტრის ქვების დიდი რაოდენობა შეინიშნება, ეს კარგად გამოჩნდა ნიადაგის ჭრილშიც (იხილეთ სურ. 20). ქვიან სექციებში ერთნაირი კულტურების მოყვანა ლიმიტირებულია განსაკუთრების ეს ეხება ხახვნაირ, ძირხვენა და ტუბერიან ბოსტნეულს. ნაკვეთის გარკვეულ ნაწილებში შეინიშნება ზედაპირული ქვები, ამიტომ საჭირო იქნება, ამ ქვების ფიზიკურად შეგროვება და გატანა ნაკვეთიდან (ან საჭიროებისამებრ გამოყენება).

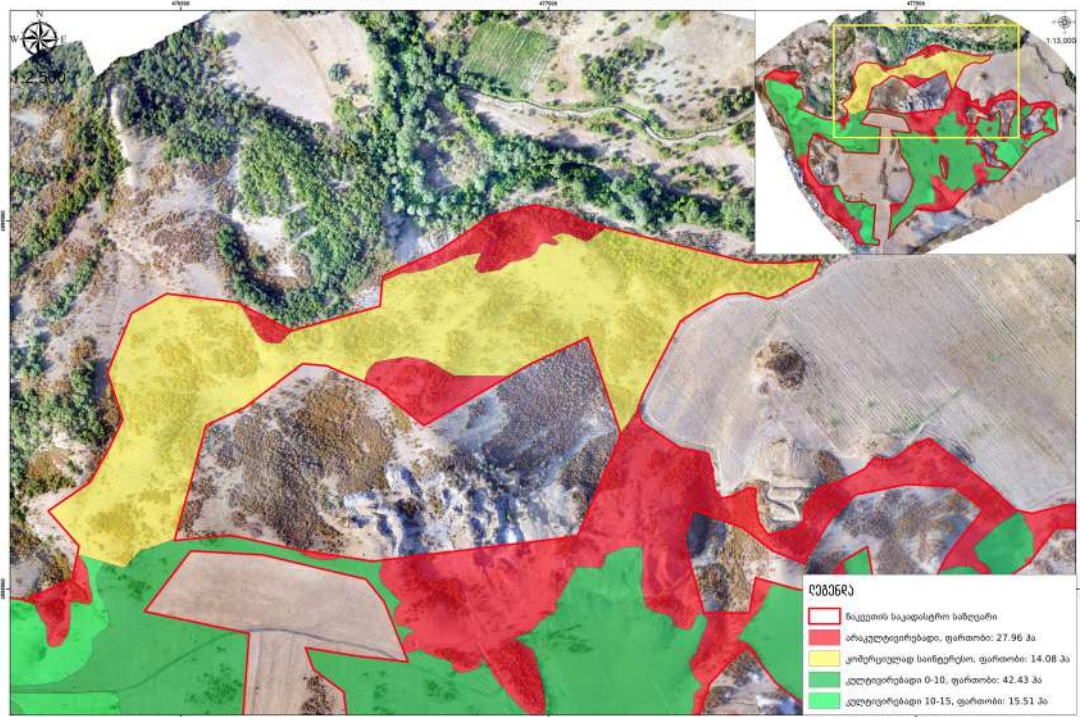
კომერციულად საინტერესო ტერიტორიის რუკა

ნაკვეთის ჩრდილოეთ საზღვართან, მდინარე ალგეთის ნაპირებთან პირობითად გამოიყო 1 დიდი სექტორი (იხილეთ სურ. 21). აღნიშნული სექტორი გამოირჩევა კომერციულად საინტერესო მდებარეობით (ფერდობი უყურებს მდინარის ხეობას) და გააჩნია სააგარაკე/დეველოპერული პოტენციალი.
